Technical Report · June 2025

## **EFFECTIVITEIT VAN VLEERMUISTORENS ALS COMPENSERENDE MAATREGEL**

Rijksdienst voor Ondernemend Nederland

2023.27

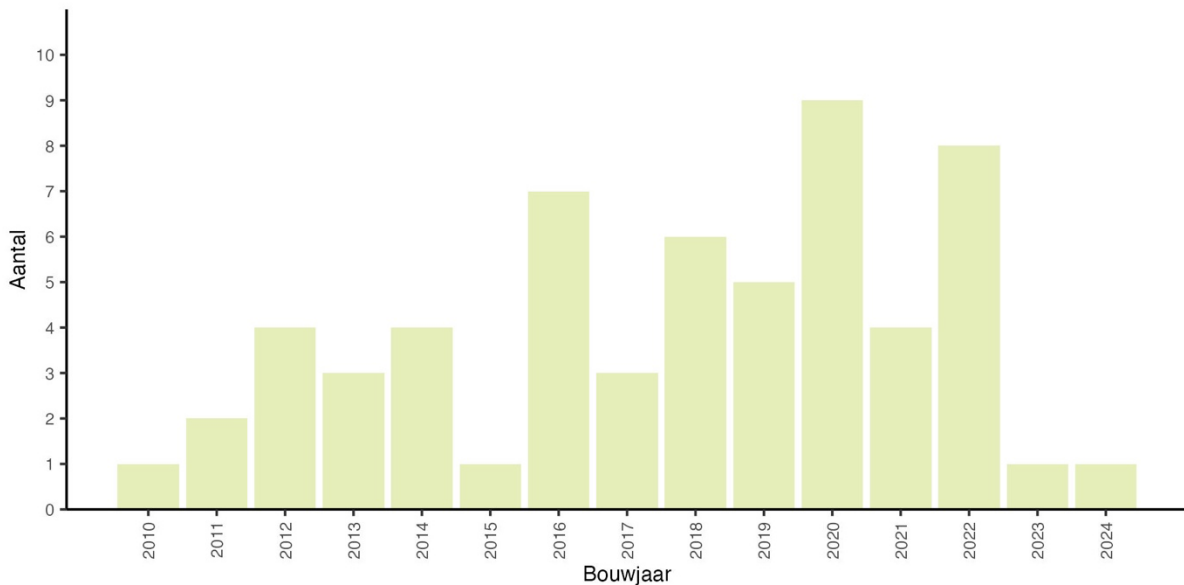
Figuur 3.1 Bouwjaar van vleermuistorens in Nederland.

De eerste ons bekende moderne vleermuistoren is gebouwd in 2010 (figuur 3.1). Twee vleermuistorens waren begin 2024 gepland maar waren nog niet gebouwd op het moment van het onderzoek. Van 16 van de 78 torens konden we niet achterhalen wanneer ze geplaatst zijn.

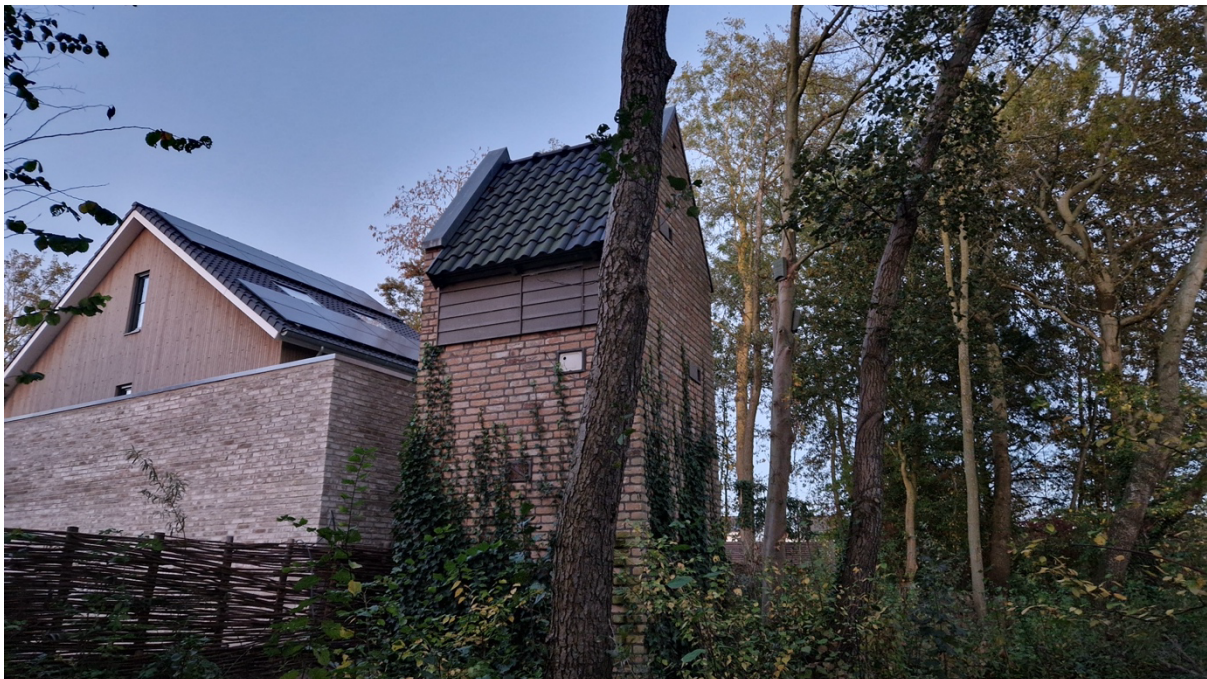
*Vleermuistorens moeten worden beschermd tegen nieuwe ontwikkelingen. In dit geval is een woonhuis uitgebouwd tot op de vleermuistoren.*

In enkele gevallen bleek de toren echter uit de aandacht verdwenen te zijn, of liep de uitvoering van het bouwproject vertraging op, zodat de omgeving niet meer goed aansluit bij de toren. Ook kwam het voor dat door gebrek aan onderhoud een toren ongeschikt dreigden te worden. Goed onderhoud van de toren en de omgeving is een succesfactor voor gebruik en effectiviteit op de langere termijn.

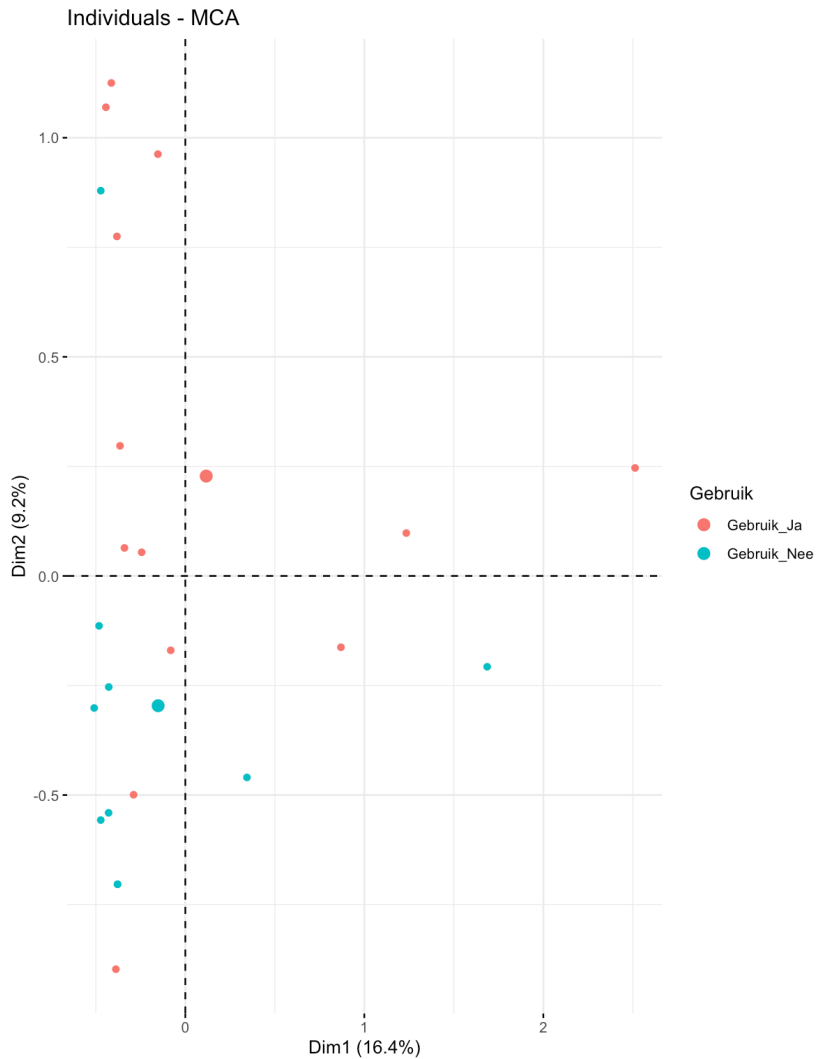
Er is met een Multiple Correspondence Analyse verkent of er in de vastgelegde eigenschappen van de vleermuistorens samen een duidelijke clustering tussen wel- en niet door vleermuizen gebruikte torens was. In deze analyse worden de eigenschappen teruggebracht tot twee "dimensies" waarop de torens kunnen worde geplote. In de figuur hieronder zijn deze assen samengevat, en is te zien dat er geen duidelijke clusters van wel- en niet gebruikte torens zijn.
